I Результаты обследования:

1. Территории, прилегающей к зданию (участка): структурного подразделения «Детский сад Аленушка» государственного бюджетного общеобразовательного учреждения Самарской области средней общеобразовательной школы имени Героя Советского Союза Михаила Кузьмича Овсянникова с.Исаклы муниципального района Исаклинский Самарской области
2. Российская Федерация, Самарская область, Исаклинский район, с. Исаклы, ул. Первомайская д.2, тел. 8(84654) 2-18-99 ; E-mail: bashkirova_ev@mail.ru

1. Вход в здание: структурного подразделения «Детский сад Аленушка» государственного бюджетного общеобразовательного учреждения Самарской области средней общеобразовательной школы имени Героя Советского Союза Михаила Кузьмича Овсянникова с.Исаклы муниципального района Исаклинский Самарской области
2. Российская Федерация, Самарская область, Исаклинский район, с. Исаклы, ул. Первомайская д.2, тел. 8(84654) 2-18-99 ; E-mail: bashkirova_ev@mail.ru

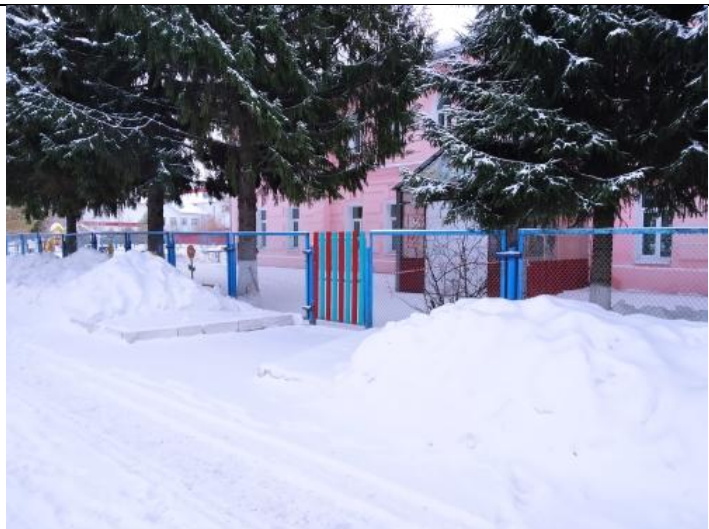
Фото № 1 Вход на территорию ДОО

1.2.	Вход (входы) на территорию	есть	1,2	1,2,5,6,7	Вход №1 (центральный вход, ворота) - отсутствует информация об объекте; - вход со ступеньки с трапа тротуара; - отсутствует мнемосхема; - ширина прохода калитки 1,94 м; - перепада бордюров нет; - отсутствуют тактильные средства на покрытии; - отсутствуют указатели движения; Путь к главному входу в здание ширина 4 м. Вход №2 (запасной, ворота) - отсутствует информация об объекте; - отсутствует навигация к доступному входу.	К,О, С, Г,У	- оборудовать доступными для МГН, в том числе инвалидов-колясочников, элементами информации об объекте СП 59.13330.2016 п. 5.1.1; - разместить информационную мнемосхему с правой стороны по ходу движения на удалении от 2 до 4 м. от входа СП 59.13330.2016 п. 8.1.6; - разместить навигацию к доступному входу.	Ремонт ТСР, Орг.

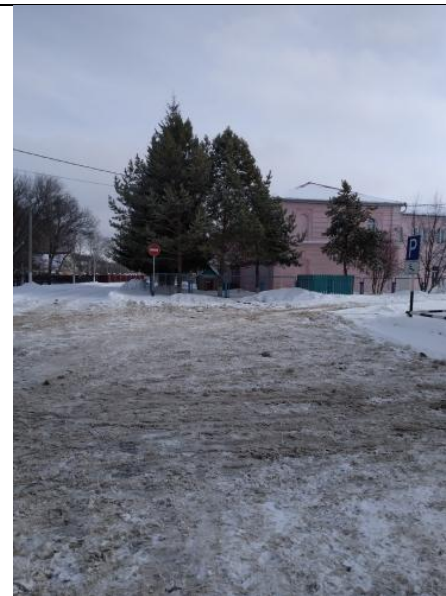
Фото № 2 Парковка

1.4.	Лестница на территории (наружная)	нет						
1.5.	Пандус (наружный)	нет						
1.6.	Автостоянка и парковка, дорога к детскому саду	есть	б/н	3,4,5,6,7,	Автостоянка и парковка имеются - выделенные места на стоянке для инвалидов; - отсутствует разметка места для стоянки автомашины инвалида на кресле коляски; - знак парковки для инвалидов.	К,О	- каждое выделяемое машино-место должно обозначаться дорожной разметкой и, кроме того, на участке около здания - дорожными знаками, внутри зданий - знаком доступности,	Ремонт ТСР, Орг.

<p>выполняемым на вертикальной поверхности (стене, стойке и т.п.) на высоте от 1,5 до 2,0 м. СП 59.13330.2016 п. 5.2.1.</p> <p>- места для стоянки (парковки) транспортных средств, управляемых инвалидами или перевозящих инвалидов, следует размещать вблизи входа в предприятие, организацию или в учреждение, доступного для инвалидов, но не далее 50 м. СП 59.13330.2016 п. 5.2.2.</p> <p>59.13330.2016 п. 5.2.4.</p>	
	<p>ОБЩИЕ требования к зоне</p>					<p>Должны быть предусмотрены условия беспрепятственного, безопасного и удобного передвижения МГН по участку к доступному входу в здание с учетом требований СП 42.13330;</p> <p>Эти пути должны стыковаться с внешними по отношению к участку транспортными и пешеходными коммуникациями, специализированными парковочными местами, остановками</p>

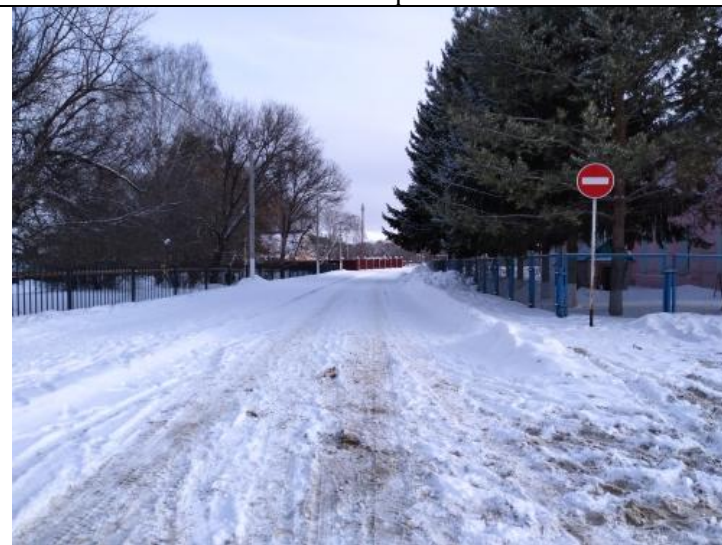
Фото № 4 Дорога к ДОО

1.3.	Путь (пути) движения на территории	есть	есть б/н	3,4	-отсутствует навигация на территории объекта; - отсутствует схема размещения объектов на территории; - пути движения от входа на территорию до входа в здание не выделены и не продублированы тактильным наземным	К,О, С, Г,У	- перепад высот между нижней гранью съезда и проезжей частью не должен превышать 0,015 м. СП 59.13330.2016 п. 5.1.8;	Ремонт ТСР, Орг.

покрытием; - ширина пешеходного пути 4 м.		- дренажные решетки следует размещать вне зоны движения пешеходов. Если дренажные решетки размещаются на путях движения МГН, то ребра решеток должны располагаться перпендикулярно направлению движения и находиться на одном уровне с поверхностью. Ширина просветов их ячеек не должна превышать 0,013 м, а длина - 0,015 м. Предпочтительно применение решеток с ромбовидными или квадратными ячейками. Диаметр круглых ячеек не должен превышать 0,018 м. СП 59.13330.2016 п. 5.1.8.

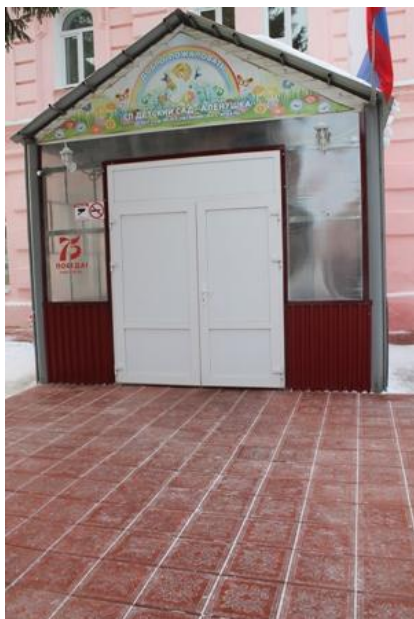
Фото № 8 Площадка перед входом

2.2.	Входная площадка (перед дверью)	есть	4	8,9	<p>Вход №1</p> <ul style="list-style-type: none"> - размер площадки 7,65 * 4,5м.; -отсутствует антискользящее покрытие; - отсутствует тактильная предупреждающая полоса перед дверью; - информация об объекте размещена и предоставлена не по нормативу; 	К, О, С, Г, У	<ul style="list-style-type: none"> - входная площадка при входах, доступных МГН, должна иметь водоотвод СП 59.13330.2016 п. 6.1.4; - входная площадка при входах, доступных МГН, должна иметь навес СП 59.13330.2016 п. 6.1.4; - поверхности покрытий входных площадок и тамбуров должны быть твердыми, не допускать скольжения при намокании и иметь поперечный уклон в пределах 1% - 2%. СП 59.13330.2016 п. 6.1.4; - размеры входной площадки с пандусом - не менее 2,2*2,2 м. СП 59.13330.2016 п. 6.1.4; - разместить информацию об ОСИ со стороны дверной ручки на высоте 1,4 – 1,75 м. с дублированием рельефными знаками и размерами знаков, соответствующими расстоянию рассмотрения; - разместить тактильные 	Ремонт, ТСР, Орг.

предупреждающие перед входной дверью; - закрепить грязезащитное покрытие; - дренажные и водосборные решетки, устанавливаемые на входных площадках, должны устанавливаться на одном уровне с поверхностью покрытия пола СП 59.13330.2016 п. 6.1.8; - предусмотреть освещение всех участков зоны, независимое от уличного освещения.

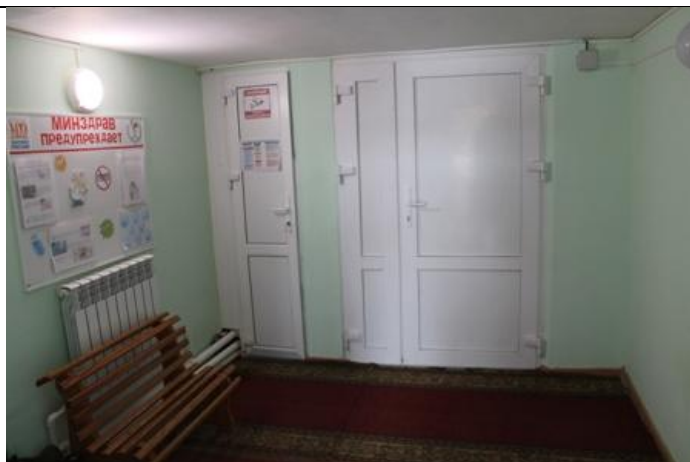
Фото № 10 Тамбур

2.4.	Дверь (входная)	есть	б/н	10	Вход №1 - ширина двери 2 м., одной створки 1 м.; - высота порога 2 см.; - доводчик отрегулирован; - дверные наличники (края дверного полотна) не выделены контрастным цветом; - установлена ненормативная ручка.	нанести контрастный цвет по периметру двери (дверные наличники или края дверного полотна и ручки рекомендуется окрашивать в отличные от дверного полотна контрастные цвета); - нанести контрастную маркировку на двери (на прозрачных полотнах дверей и ограждениях (перегородках) следует предусматривать яркую контрастную маркировку в форме прямоугольника высотой не менее 0,1 м и шириной не менее 0,2 м или в форме круга диаметром от 0,1 до 0,2 м. Расположение контрастной маркировки предусматривается на двух уровнях: 0,9-1,0 м и 1,3-1,4 м) СП 59.13330.2016 п. 6.1.6; - следует применять дверные ручки, запоры, задвижки и другие приборы открывания и закрывания дверей, которые должны иметь форму, позволяющую инвалиду управлять ими одной рукой и не требующую применения слишком больших усилий или значительных поворотов руки в запястье. Целесообразно	Ремонт, ТСП, Орг.

<p>ориентироваться на применение легко управляемых приборов и механизмов, а также С- и П-образных ручек СП 59.13330.2016 п. 6.4.3; - занижить порог до нормативного значения СП 59.13330.2016 п. 6.1.5.</p>

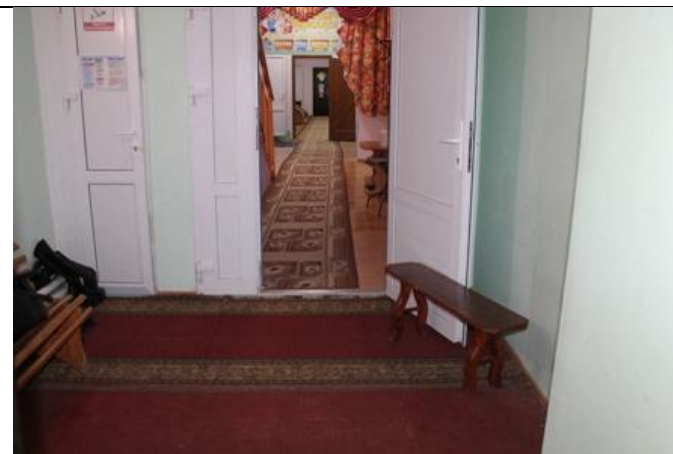
Фото № 11 Тамбур

2.5.	Тамбур	есть	5	11	<p>Тамбур глубина 2,4 м., ширина 2,78 м.; - пол выложен плиткой имеется антискользящее покрытие (пол скользкий при намокании); - отсутствует тактильная предупреждающая информация перед дверным проёмом; - ширина двери 1,24 м.; шир. одной створки 0,9 м; - ширина второй створки 0,34 м; - высота порога 1 см.; - доводчик отрегулирован; - дверные наличники (края дверного полотна) не выделены контрастным цветом; - установлена ненормативная ручка.</p>	<p>К, О, С, Г, У</p>	<p>- глубина тамбуров и тамбур-шлюзов при прямом движении и одностороннем открывании дверей должна быть не менее 2,45 м. при ширине не менее 1,60 м. СП 59. 13330.2016 п. 6.1.8; - глубина тамбуров и тамбур-шлюзов при последовательном расположении навесных дверей должна обеспечивать минимальное свободное пространство не менее 1,4 м. плюс ширина двери, открывающаяся внутрь междверного пространства СП 59. 13330. 2016 п. 6.1.8; - ширина входных дверей принимается не менее 0,9 м. СП 59. 13330. 2016 п. 6.1.5; - поверхности покрытий тамбуров должны быть твердыми, не допускать скольжения при намокании СП 59.13330.2016 п. 6.1.4; - отрегулировать доводчик, обеспечив открывание двери без усилий (19,5 Нм), обеспечивающее задержку автоматического закрывания дверей, продолжительностью не менее 5 секунд СП 59.13330.2012 п. 5.1.6, согласно п.41 Постановления Правительства РФ от 26.12.2014 года №1521 (с изменениями на 07.12.2016 г.);</p>	<p>Ремонт, ТСП, Орг.</p>

<p>- нанести контрастный цвет по периметру двери (дверные наличники или края дверного полотна и ручки рекомендуется окрашивать в отличные от дверного полотна контрастные цвета);</p> <p>- нанести контрастную маркировку на двери (на прозрачных полотнах дверей и ограждениях (перегородках) следует предусматривать яркую контрастную маркировку в форме прямоугольника высотой не менее 0,1 м и шириной не менее 0,2 м или в форме круга диаметром от 0,1 до 0,2 м. Расположение контрастной маркировки предусматривается на двух уровнях: 0,9-1,0 м и 1,3-1,4 м)</p> <p>СП 59.13330.2016 п. 6.1.6; - занижить порог до нормативного значения 0,014 м.</p> <p>СП 59.13330.2016 п. 6.1.5;</p> <p>- следует применять дверные ручки, запоры, задвижки и другие приборы открывания и закрывания дверей, которые должны иметь форму, позволяющую инвалиду управлять ими одной рукой и не требующую применения слишком больших усилий или значительных поворотов руки в запястье. Целесообразно ориентироваться на применение легко управляемых приборов и механизмов, а также С- и П-образных ручек СП 59.13330.2016 п. 6.4.3;</p> <p>- разместить тактильные предупреждающие перед входной дверью.</p>

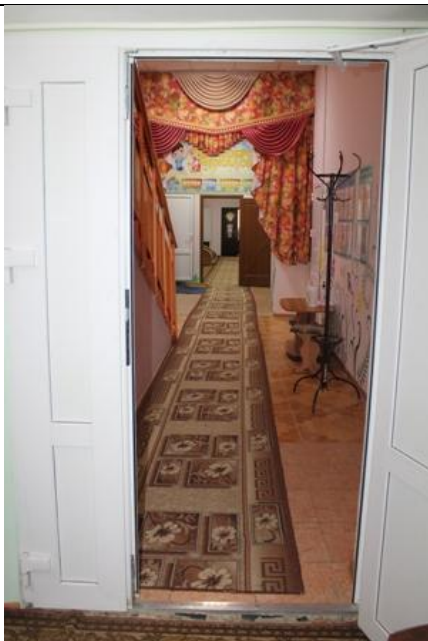
Фото № 12 Коридор первого этажа

3.1.	Коридор, зона ожидания	есть	5,6	12,13, 14,	1 этаж - отсутствует цифровое обозначение этажа; - ширина пути движения 1,30 м.; 2,85 м. - высота пути движения 3,65 м.; - отсутствует выделенное место для собаки поводья; - отсутствует комплексная информация о пути и направлении движения со схемой	К,О,С , Г,У	- разместить на путях движения комплексную информацию (в т.ч. цветовой и тактильные направляющие) со схемой расположения и функциональным назначением помещений. Участки пола на путях движения на расстоянии 0,6 м перед дверными проемами и входами на лестницы, а также перед поворотом коммуникационных путей должны иметь тактильные предупреждающие указатели и/или контрастно окрашенную поверхность в соответствии с ГОСТ Р 12.4.026 Рекомендуется предусматривать	Ремонт ТСП, Орг.

<p>расположения и функциональным назначением помещений;</p> <ul style="list-style-type: none"> - отсутствует мнемосхема; - отсутствуют горизонтальные поручни вдоль стен; - места отдыха и ожидания для МГН не выделены; - не организовано донесение информации в доступной форме людям с нарушениями восприятия, с нарушением слуха и с нарушением зрения <p>2 этаж</p> <ul style="list-style-type: none"> - отсутствует цифровое обозначение этажа; - ширина пути движения 2,87,36 м.; - высота пути движения 3 м.; - отсутствует выделенное место для собаки поводыря; - отсутствует информация о пути и направлении движения со схемой расположения и функциональным назначением помещений; - отсутствует мнемосхема; - отсутствуют горизонтальные поручни 	<p>световые маячки. Зоны "возможной опасности" с учетом проекции движения дверного полотна должны быть обозначены контрастной цвету окружающего пространства краской для разметки</p> <p>СП 59.13330.2012 п. 5.2.3, согласно п.41 Постановления Правительства РФ от 26.12.2014 года №1521 (с изменениями на 07.12.2016 г.);</p> <ul style="list-style-type: none"> - разместить информационную мнемосхему с правой стороны по ходу движения на удалении от 2 до 4 м. от входа СП 59.13330.2016 п. 8.1.6; - ширина пути движения (в коридорах, галереях и т.п.) должна быть не менее 1,5 м СП 59.13330.2016 п. 6.2.1; - при движении по коридору инвалиду на кресле-коляске следует обеспечить минимальное пространство для разворота на 90°. 1,2*1,2 м., для разворота на 180° 1,4*1,4 м. СП 59.13330.2016 п. 6.2.1; - в тупиковых коридорах необходимо обеспечить возможность разворота кресла-коляски на 180° СП 59.13330.2016 п. 6.2.1; - высота проходов по всей их длине и ширине должна составлять в свету не менее 2,1 м. СП 59.13330.2016 п. 6.2.1; - на каждом этаже, где ожидаются посетители, следует предусматривать зоны отдыха на два-три места, в том числе для инвалидов на креслах-колясках. При большой длине этажа зону отдыха следует предусматривать через 25-30 м. СП 59.13330.2016 п. 6.2.5;

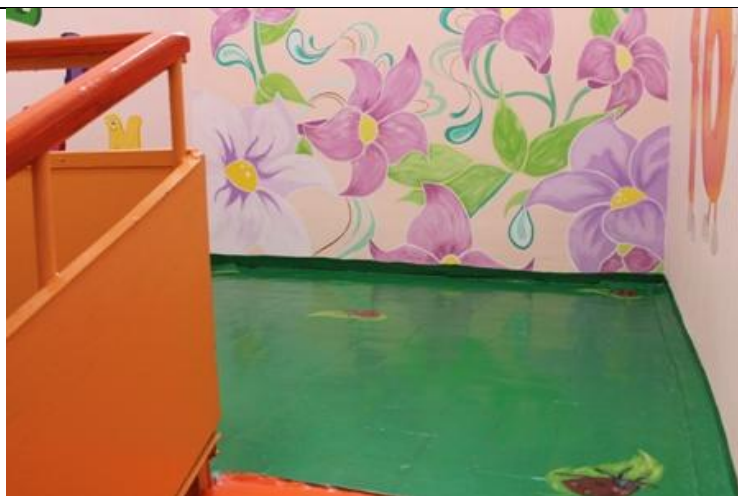
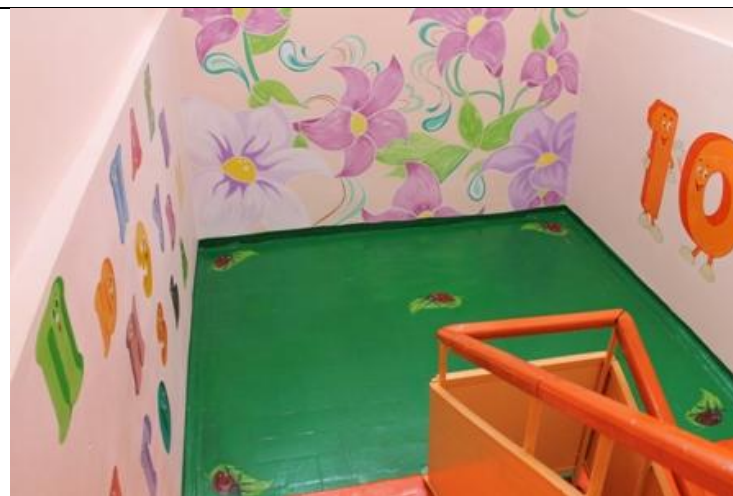
обозначения этажей, а также предупредительные полосы об окончании перил. СП 59.13330.2016 п. 6.2.12	
3.2.	Лестница внутренняя	есть	7	15,16, 17,18,	<ul style="list-style-type: none"> - ширина лестничного марша 1,10 м.; высота ступенек 16 см. - не установлены нормативные поручни; - отсутствуют тактильные предупреждающие перед лестничным маршем; - краевые ступени марша не выделены; - на верхней, боковой, внешней по отношению к маршу, поверхности поручней перил отсутствуют рельефное обозначение этажей, а также предупредительные полосы об окончании перил; - завершающие горизонтальные части поручня имеют травмирующее завершение; - бортики на боковых краях отсутствуют; поручни перил не имеют разрывов 	О,С,У	<ul style="list-style-type: none"> при отсутствии лифтов ширина марша лестницы должна быть не менее 1,35 м. СП 59.13330.2012 п. 5.2.10, согласно п.41 Постановления Правительства РФ от 26.12.2014 года №1521 (с изменениями на 07.12.2016 г.); - проступи ступеней должны быть горизонтальными шириной 0,3 м (допустимо от 0,28 до 0,35 м). Подступенки должны иметь высоту 0,15 м (допустимо от 0,13 до 0,17 м) СП 59.13330.2016 п. 6.2.8; - применение открытых ступеней (без подступенка) не допускается СП 59.13330.2016 п. 6.2.8; - применение в пределах одного марша ступеней, различающихся по высоте и ширине, не допускается СП 59.13330.2016 п. 6.2.8; - применение ступеней, выполненных из прозрачных и полированных материалов, не допускается СП 59.13330.2016 п. 6.2.8; - установить нормативные лестничные поручни. Поручни следует располагать на высоте 0,9 м. СП 59.13330.2016 п. 6.2.11/ ГОСТ Р 51261-99 п. 5.3.4; - при расчетной ширине марша 	Ремонт, ТСР, Орг.

<p>лестницы 4,0 м и более следует предусматривать дополнительно центральные двусторонние разделительные поручни СП 59.13330.2016 п. 6.2.8;</p> <p>- завершающие горизонтальные части поручня должны быть длиннее марша лестницы на 0,3 м. и иметь не травмирующее завершение СП 59.13330.2016 п. 6.2.11/ГОСТ Р 51261-99 п. 5.3.3;</p> <p>- боковые края ступеней, не примыкающие к стенам, должны иметь бортики высотой не менее 0,02 м или другие устройства для предотвращения соскальзывания трости или ноги. СП 59.13330.2016 п. 6.2.8;</p>

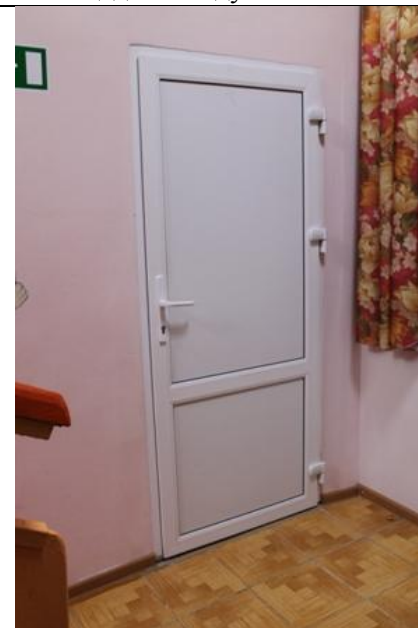
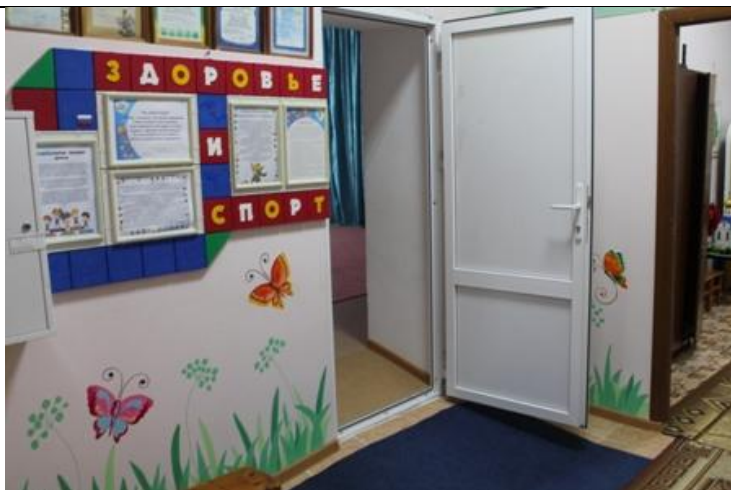
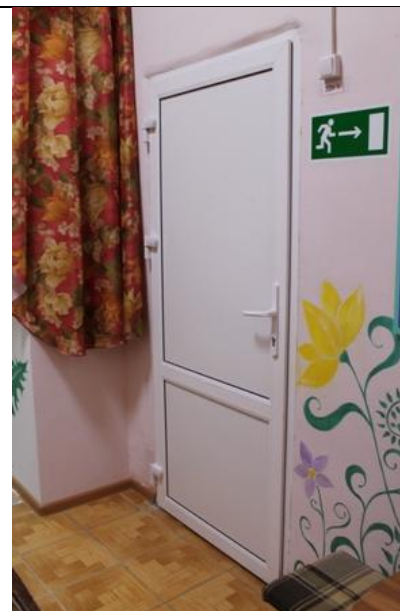
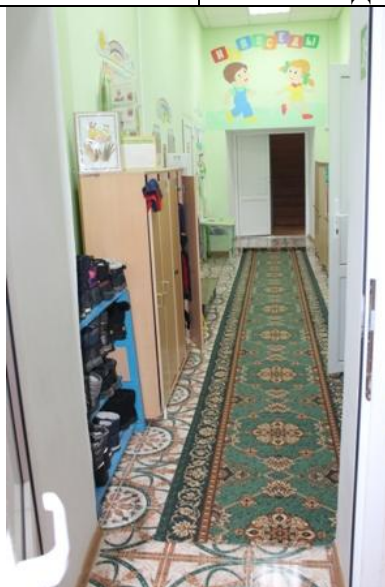
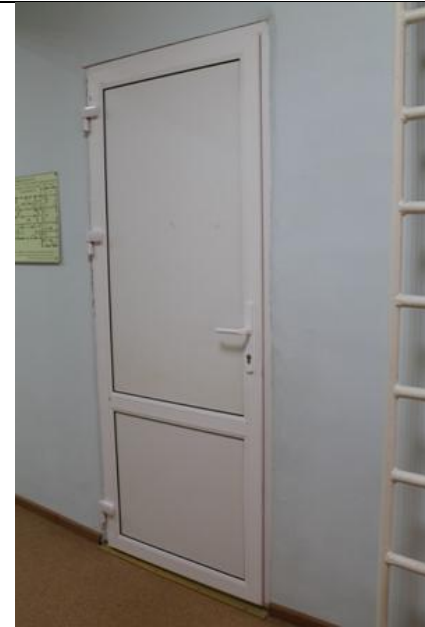
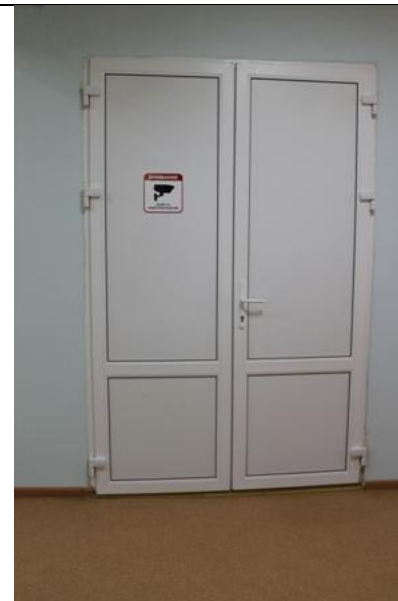
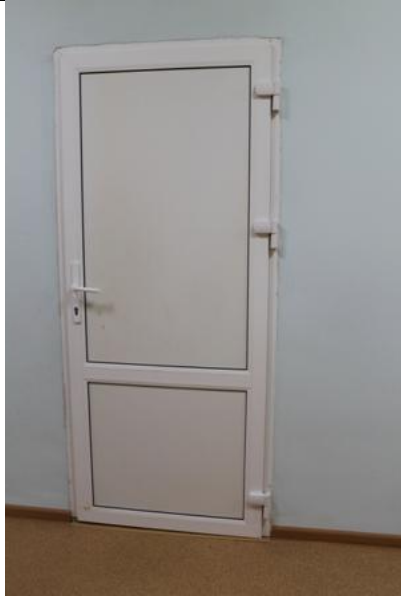
3.3.	Пандус (внутри здания)	нет						
3.4.	Лифт пассажирский (или подъемник)	нет						
3.5.	Двери	есть	8,9,1 0,11, 12,1 13,1 4	19-29	<p>- ширина дверей варьируется от 0,8 м. до 0,9 м;</p> <p>- высота порогов составляет от 1 до 2 см;</p> <p>- обозначение на двери отсутствует или расположено не по нормативу;</p> <p>- отсутствуют информационные рельефные таблички;</p> <p>- не выделены контрастным цветом</p>	К,О,С , Г,У	<p>- расширить ненормативные дверные проемы до нормативного значения 0,9 м. СП 59.13330.2016 п. 6.2.4;</p> <p>- понизить пороги до нормативного значения 0,014 м. СП 59.13330.2016 п. 6.2.4;</p> <p>- установить информирующие тактильные таблички для людей с нарушением зрения с использованием рельефных знаков и символов, а также рельефно-точечного шрифта Брайля они должны размещаться рядом с дверью со стороны дверной ручки на высоте от 1,2 до 1,6 м.</p>	Ремонт ТСП, Орг.

<p>дверные проемы;</p> <ul style="list-style-type: none"> - отсутствует контрастная маркировка на прозрачных полотнах дверей; - доводчик не отрегулирован; - установлены ненормативные ручки. 4 см; - обозначение на двери отсутствует или расположено не по нормативу; - отсутствуют информационные рельефные таблички; - не выделены контрастным цветом дверные проемы; - отсутствует контрастная маркировка на прозрачных полотнах дверей; - доводчик не отрегулирован; - установлены ненормативные ручки 	<ul style="list-style-type: none"> - перед входами во внутренние помещения, в которых оказываются услуги, с указанием номера и назначения помещения СП 59.13330.2016 п. 6.5.9; - выделить контрастным цветом дверные проемы; - отрегулировать доводчик, обеспечив открывание двери без усилий (19,5 Нм), обеспечивающее задержку автоматического закрывания дверей, продолжительностью не менее 5 секунд СП 59.13330.2012 п. 5.1.6, согласно п.41 Постановления Правительства РФ от 26.12.2014 года №1521 (с изменениями на 07.12.2016 г.); - нанести контрастный цвет по периметру двери (дверные наличники или края дверного полотна и ручки рекомендуется окрашивать в отличные от дверного полотна контрастные цвета); - нанести контрастную маркировку на двери (на прозрачных полотнах дверей и ограждениях (перегородках) следует предусматривать яркую контрастную маркировку в форме прямоугольника высотой не менее 0,1 м и шириной не менее 0,2 м или в форме круга диаметром от 0,1 до 0,2 м. Расположение контрастной маркировки предусматривается на двух уровнях: 0,9-1,0 м и 1,3-1,4 м) СП 59.13330.2016 п. 6.1.6; двери на путях эвакуации должны иметь контрастную окраску; - следует применять дверные ручки, запоры, задвижки и другие приборы открывания и закрывания дверей,

которые должны иметь форму, позволяющую инвалиду управлять ими одной рукой и не требующую применения слишком больших усилий или значительных поворотов руки в запястье. Целесообразно ориентироваться на применение легко управляемых приборов и механизмов, а также С- и П-образных ручек СП 59.13330.2016 п. 6.4.3.

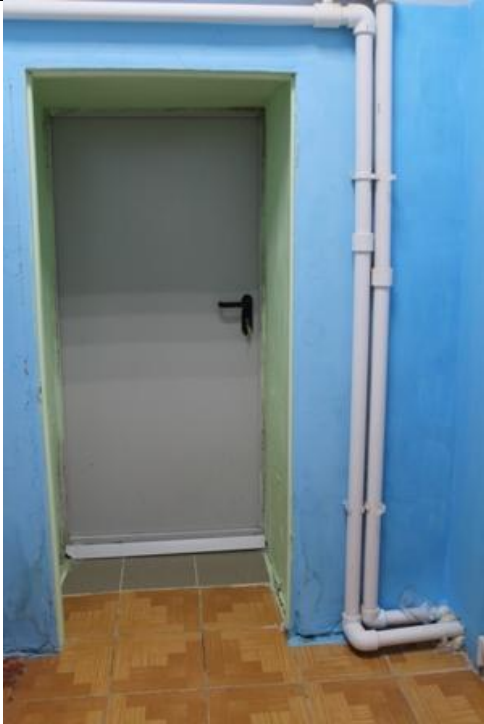
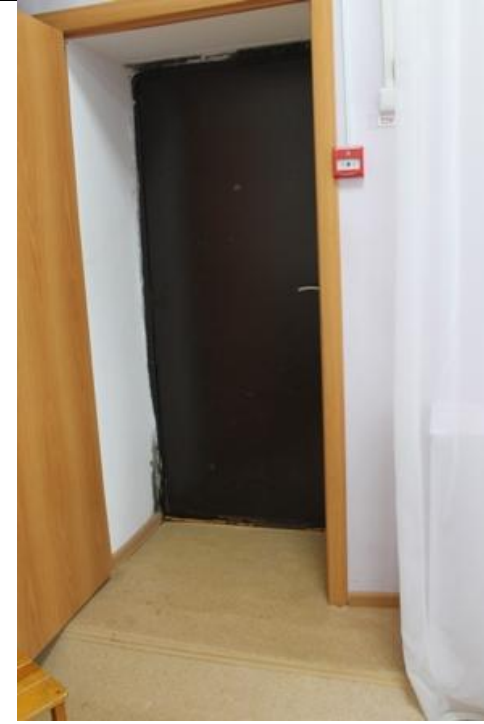
3.6.	Пути эвакуации	есть	16,1 7	30-33	- не обозначены пути эвакуации для МНГ; - отсутствует зона безопасности.	К,О,С , Г,У - обустроить пути эвакуации на всех этажах для МНГ; - изготовить и разместить на стене рядом с входом в доступном месте на контрастном от стены фоне, мнемосхему с информацией о расположении помещений на объекте, с указанием доступных для инвалидов маршрутов и путей эвакуации, с дублированием информации шрифтом Брайля. Она должна размещаться с правой стороны по ходу движения на удалении от 2 до 4 м от входа СП 59.13330.2016 п. 8.1.6; - окрашивать верхнюю и нижнюю ступени в каждом марше эвакуационных лестниц в контрастный цвет или применять тактильные предупредительные указатели, контрастные по цвету по отношению к прилегающим поверхностям пола, шириной 0,3 м. СП 59.13330.2012 п. 5.2.31, согласно п.41 Постановления Правительства РФ от 26.12.2014 года №1521 (с изменениями на 07.12.2016 г.); - на проступях верхней и нижней	Ремонт ТСР, Орг.

<p>ступеней каждого марша эвакуационных лестниц в общественных и производственных зданиях и сооружениях, доступных МГН, должны быть нанесены контрастные или контрастные фотолюминесцентные полосы в соответствии с требованиями п. 6.2.8.</p> <p>Поручни лестниц на путях эвакуации в общественных зданиях и сооружениях должны контрастировать с окружающей средой. В условиях темноты они должны иметь яркостный контраст за счет применения фотолюминесцентных материалов либо источников искусственной подсветки СП 59.13330.2016 п. 6.2.29;</p> <p>Разместить на стенах путей эвакуации тактильные знаки контрастного цвета указывающие направление к эвакуационному выходу в соответствии с ГОСТ Р 12.4.026</p> <p>Подключить к существующей визуальной системе оповещения о пожаре (световые сигнализаторы «ВЫХОД») дублирующую световую сигнализацию (сигнальные лампы). При размещении сигнальных ламп учесть, чтобы сигнал был виден из любой точки коридора, а также дублировался в туалете.</p>

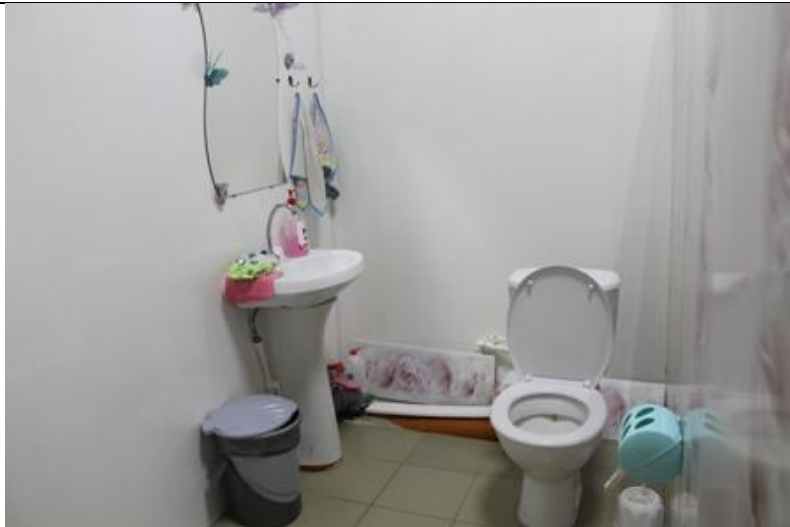
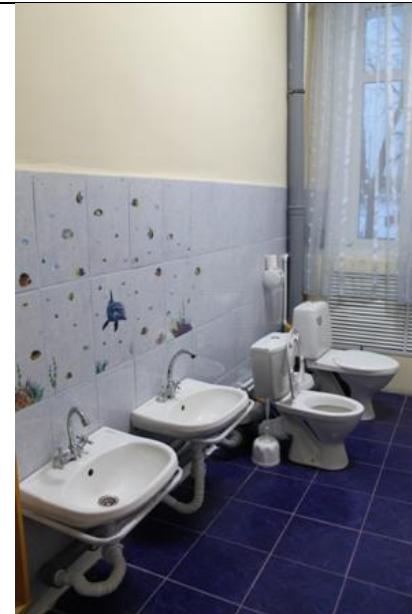
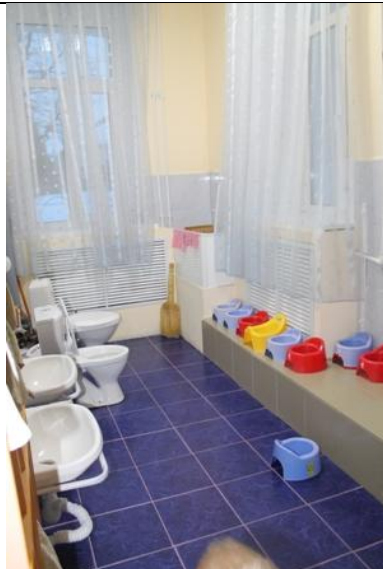
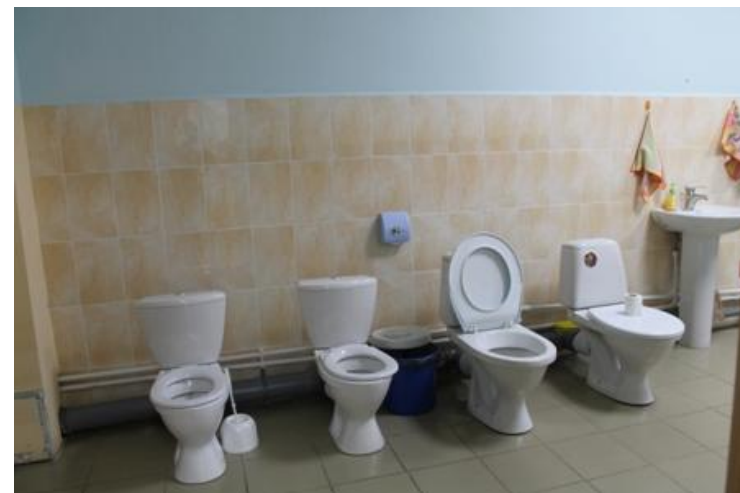
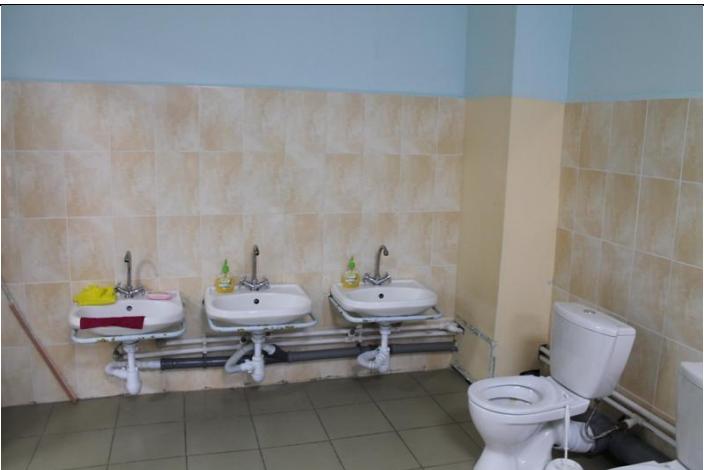
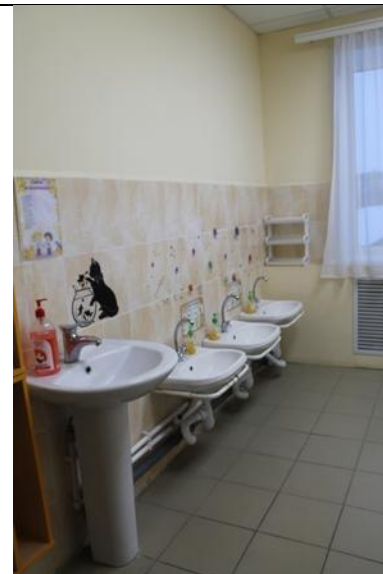
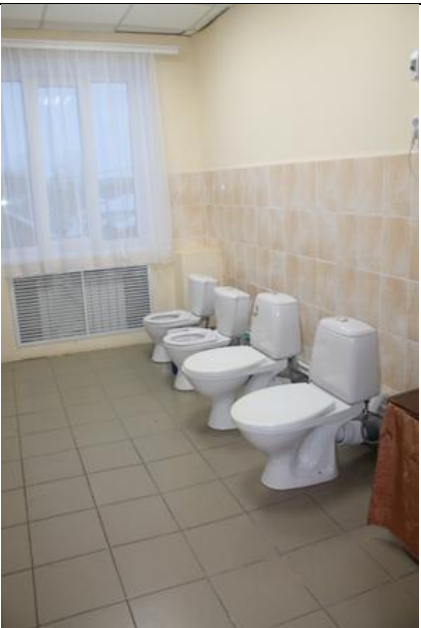
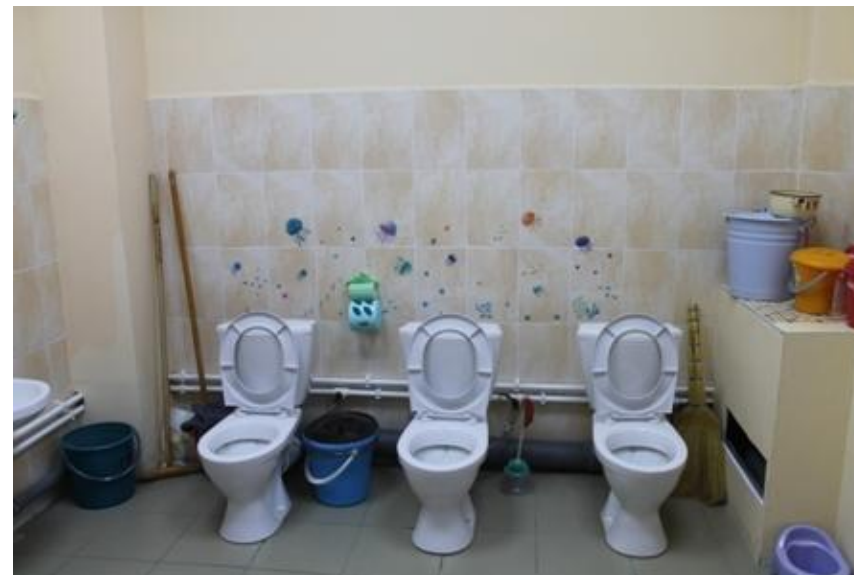
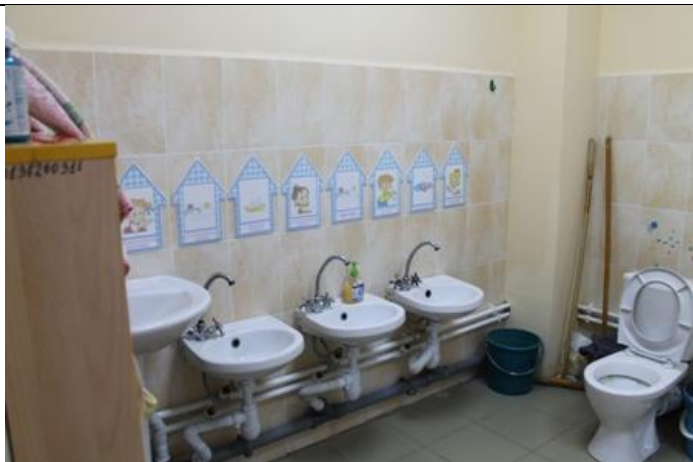
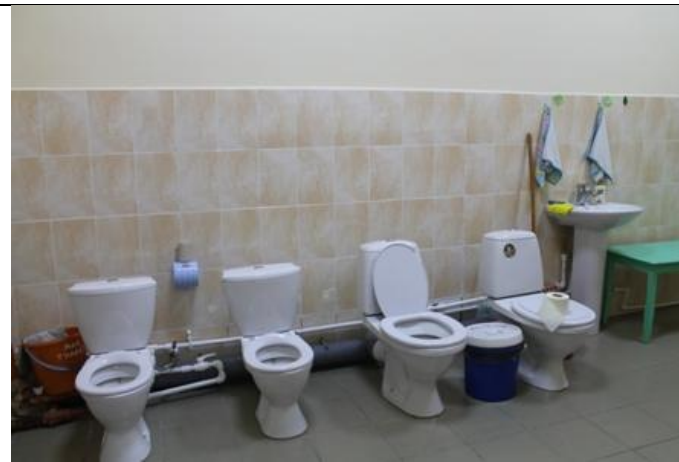
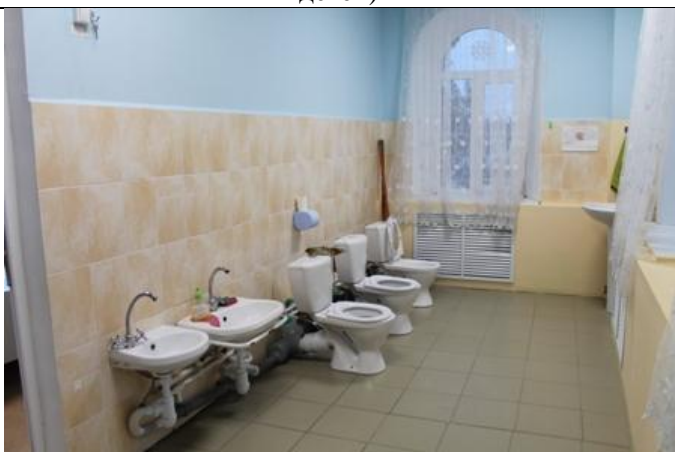
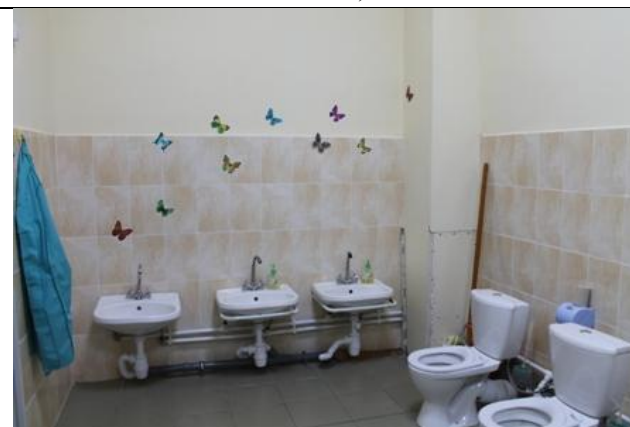
5.1.	Санитарно-гигиенические помещения	есть	19-25	34-45	1 этаж Санузел для персонала - отсутствует оборудованное санитарно-гигиеническое помещение для МГН; - смеситель с раздельным управлением горячей и холодной водой; - отсутствует кнопка (SOS) вызова персонала рядом с унитазом;	К,О,С	Оборудовать санитарно - гигиеническое помещение для МГН: - ширина не менее - 1,65 м., глубина – 2,2 м., ширина двери - 0,9 м., порог не более 0,014 мм.; - универсальная кабина: ширина – 2,2 м., глубина – 2,25 м. СП 59. 13330. 2016 п. 6.3.3; - один из писсуаров следует располагать на высоте от пола не более 0,4 м или применять писсуар вертикальной формы СП 59. 13330. 2016 п. 6.3.3;	Ремонт ТСР, Орг.

<ul style="list-style-type: none"> - отсутствуют дублирующие информационные таблички; - бочок унитаза не закреплен; отсутствует зеркало; - отсутствуют поручни рядом с унитазом; - отсутствует специально выделенный писсуар; - отсутствуют крючки для одежды и костылей; - отсутствуют опорные поручни вокруг раковины. <p>Туалет для воспитанников</p> <ul style="list-style-type: none"> - отсутствует оборудованное санитарно-гигиеническое помещение для МГН; - смеситель с раздельным управлением горячей и холодной водой; - отсутствует кнопка (SOS) вызова персонала рядом с унитазом; - отсутствуют дублирующие информационные таблички; - бочок унитаза не 	<ul style="list-style-type: none"> - свободное пространство диаметром 1,4 м. для разворота кресла-коляски; - предусмотреть рядом с унитазом пространство не менее 0,8 м. для размещения кресла-коляски; - закрепить при помощи прокладок из прочного материала бочок унитаза к стене, для возможности использования его в качестве опоры для спины СП 59.13330. 2016 п. 6.3.3; - заменить кнопку смыва унитаза на кнопку выпуклой формы нажимного действия, с возможностью нажатия на нее любой частью тела или конечности; - смонтировать между унитазом и ближайшей стеной опорный поручень с креплением к полу и стене и откидной опорный поручень с другой стороны; - установить по периметру туалета, в разрывах между санитарными приборами опорные поручни с креплением к полу и стене; - разместить на высоте 0,8 м, на стене возле унитаза крючки для одежды, костылей и других принадлежностей (крючки разместить таким образом, чтобы была возможность дотянуться до них сидя на унитазе); - разместить на стене рядом с унитазом образом, чтобы у МГН была возможность воспользоваться им без посторонней помощи; - разместить на стене, расположенной слева от входа зеркало высотой не

<p>закреплен;</p> <ul style="list-style-type: none"> - отсутствует зеркало; - отсутствуют поручни рядом с унитазом; - отсутствует специально выделенный писсуар; - отсутствует свободное пространство рядом с унитазом для кресла-коляски; - отсутствуют крючки для одежды и костылей; - отсутствуют опорные поручни вокруг раковины. 	<p>менее 1,7 м. таким образом, чтобы нижняя часть зеркала находилась на уровне пола;</p> <ul style="list-style-type: none"> - заменить ручки на дверях на П-образные ручки рычажного типа или <p>П-образные ручки с шириной внутреннего пространства не менее 150 мм. (высота от 900 мм. до 1100 мм. от пола);</p> <ul style="list-style-type: none"> - выключатели и в помещениях следует предусматривать на высоте от 0,4 до 0,8 м от уровня пола. - оборудовать помещение туалета системой вызова помощи на боковой стене, на высоте 0,8 м смонтировать кнопку выпуклой формы для вызова помощи; - разместить рядом с «Кнопкой вызова помощи» табличку контрастного цвета размерами 50 x 270 мм, с дублированием информации шрифтом Брайля, высота точек 0,7 мм, диаметр 1,5 мм.; - разместить со стороны коридора на стене, над входом в туалет световой мигающий оповещатель и звуковой оповещатель, срабатывающие при нажатии кнопки вызова помощи (сигнал звукового оповещателя вызова помощи должен отличаться от звукового сигнала оповещения о пожаре и дублироваться в определенное для этого место).

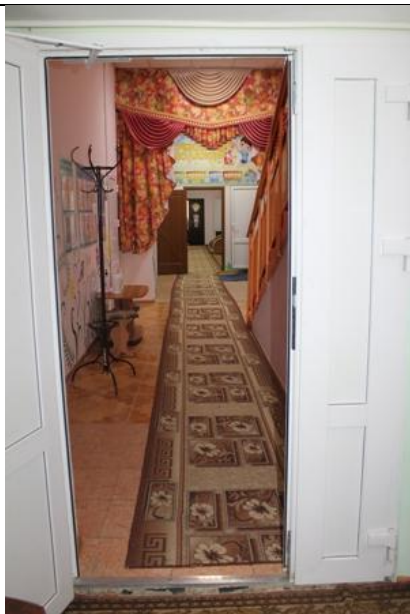
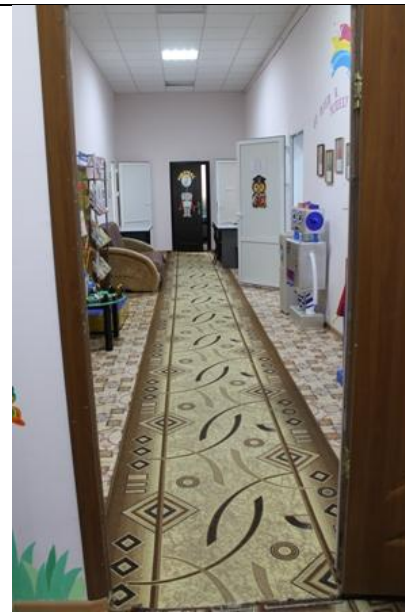
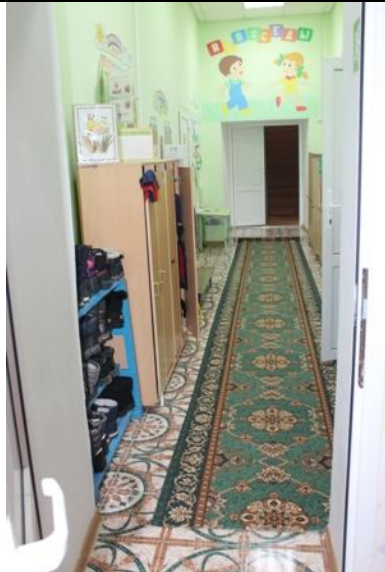
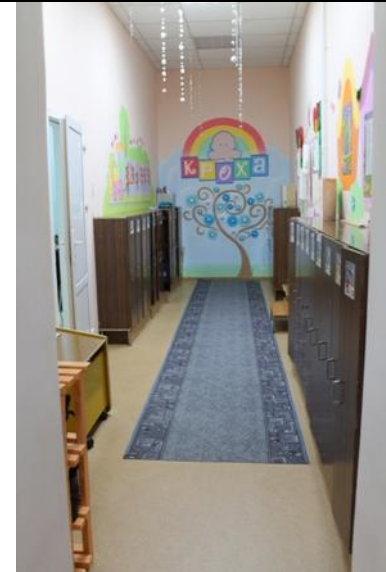
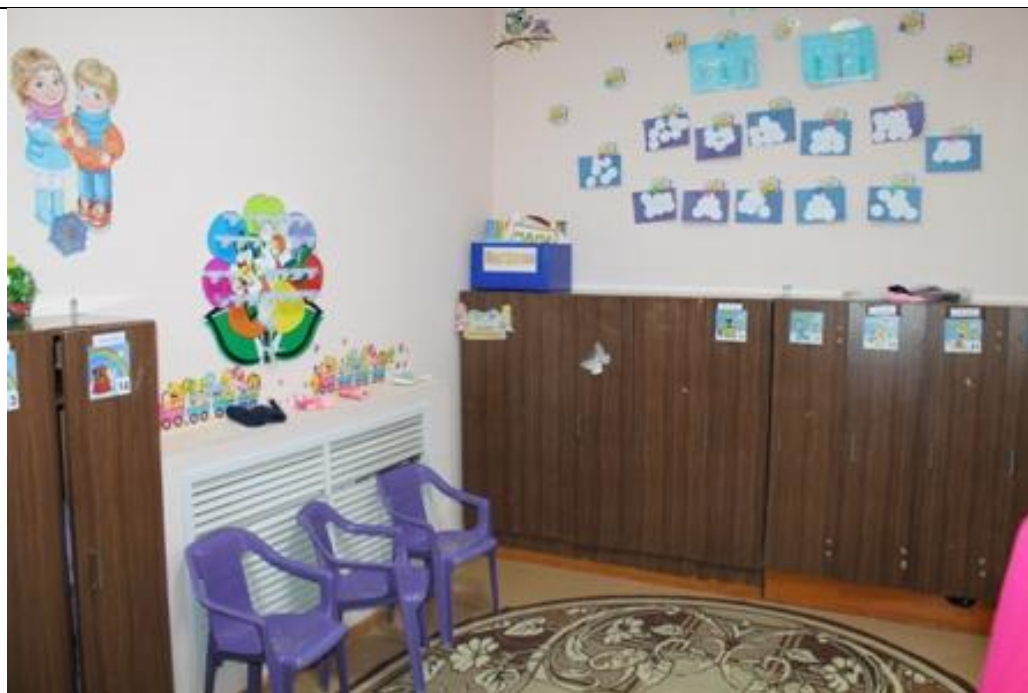
Установить сигнальное устройство у дверей или на дверях (занято/свободно).	
5.2.	Коридоры	нет	16,2 5	46-54	<p>1 этаж - отсутствуют специально выделенные шкафы в раздевалках для МГН.</p> <p>2 этаж - отсутствуют специально выделенные шкафы в раздевалках для МГН.</p>	К,О, С	<p>нумерация шкафов раздевальных должна быть выполнена рельефным шрифтом и на контрастном фоне СП 59.13330.2016 п. 6.5.9; - в помещениях раздевальных при спортивных сооружениях для занимающихся инвалидов следует предусматривать:</p> <ul style="list-style-type: none"> - места для хранения кресел-колясок; - индивидуальные кабины из расчета по одной кабине на трех одновременно занимающихся инвалидов, пользующихся креслами-колясками; - индивидуальные шкафы (не менее двух), в том числе для хранения костылей и протезов; - скамью длиной не менее 0,8 м, шириной не менее 0,7 м и высотой от пола 0,5 м к индивидуальному шкафу для инвалидов. Вокруг скамьи должно быть обеспечено свободное пространство для подъезда кресла-коляски. При невозможности устройства островной скамьи следует предусматривать вдоль одной из стен установку скамьи размерами не менее 0,6х0,8 м. СП 59.13330.2016 п. 8.5.11; - в гардеробных следует применять для инвалидов единый шкаф для уличной и спортивной одежды следующих 	Ремонт ТСР, Орг.

<p>размеров: высота - не менее 1,3 м и не более 1,7 м, глубина - 0,4 м при ширине 0,8 м в чистоте.</p> <p>Индивидуальные шкафы для хранения одежды инвалидов, пользующихся креслом-коляской в раздевальных спортзалов, следует располагать в нижнем ярусе, высотой не более 1,3 м от пола. При открытом способе хранения спортивной одежды крючки в раздевальных должны устанавливаться на той же высоте СП 59.13330.2016 п. 8.5.14</p>
